**Projeto e Execução de Restauro e Preservação da Praça da Voadeira com o foco na Edificação do Posto Telegráfico**

## 1. POSTO TELEGRÁFICO

## **1.2. Estado de Conservação**

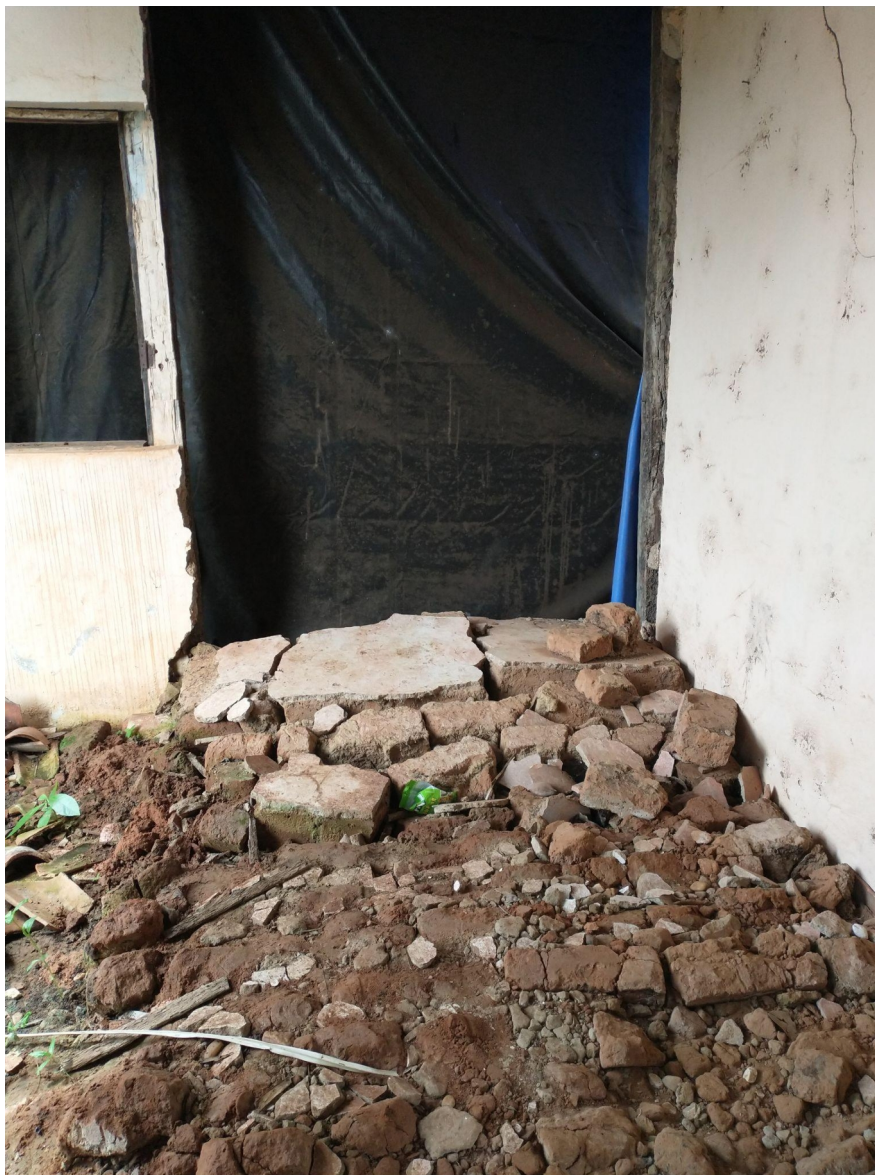
Na fachada noroeste do Posto Telegráfico, cerca de metade do seu painel de alvenaria cedeu totalmente, sugere-se que a alvenaria tenha vindo a ruir devido a severa exposição a umidade ascendente e descendente, ambas oriundas por exposição direta do adobe, seja devido ao deslocamento do reboco ou pela queda do telhado. O movimento de queda da alvenaria, orientou-se para dentro da edificação, podendo ter gerado deslocamento e ruptura da folha da esquadria da janela. Infelizmente devido aos escombros, não podemos determinar de fato a existência da folha da janela ou não. Podemos identificar de modo mais claro através das figuras 6 e 7.

**Figura 6:** Registro Posto Telegráfico - Escombros parede noroeste

feitas de adobe, estas serão reconstituídas por meio da reutilização do material encontrado nos escombros das paredes originais, claro que após a realização de uma separação e uma qualificação desse material. Caso falte material nesse processo de reconstrução utilizando material original oriundo dos escombros, será realizada a confecção de novos tijolos de adobe com um material novo, sem fazer a mistura com os outros materiais oriundos dos escombros, com a finalidade de preservar suas características físicas e químicas.

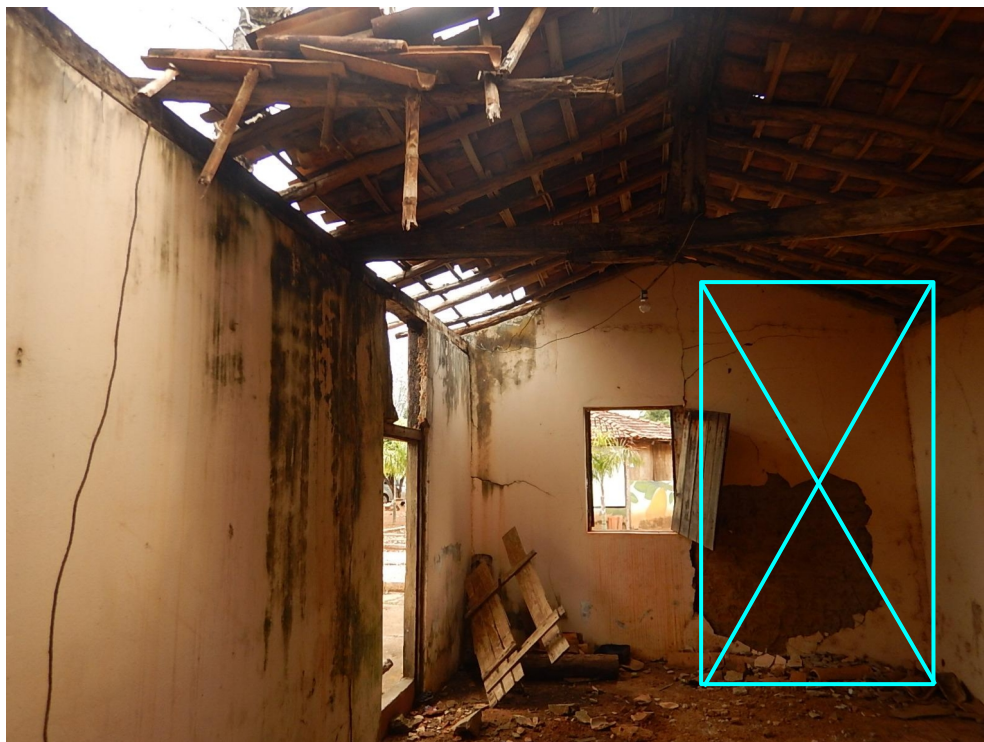
**Figura 7:** Registro Posto Telegráfico - Parede noroeste antes de sua ruptura e queda

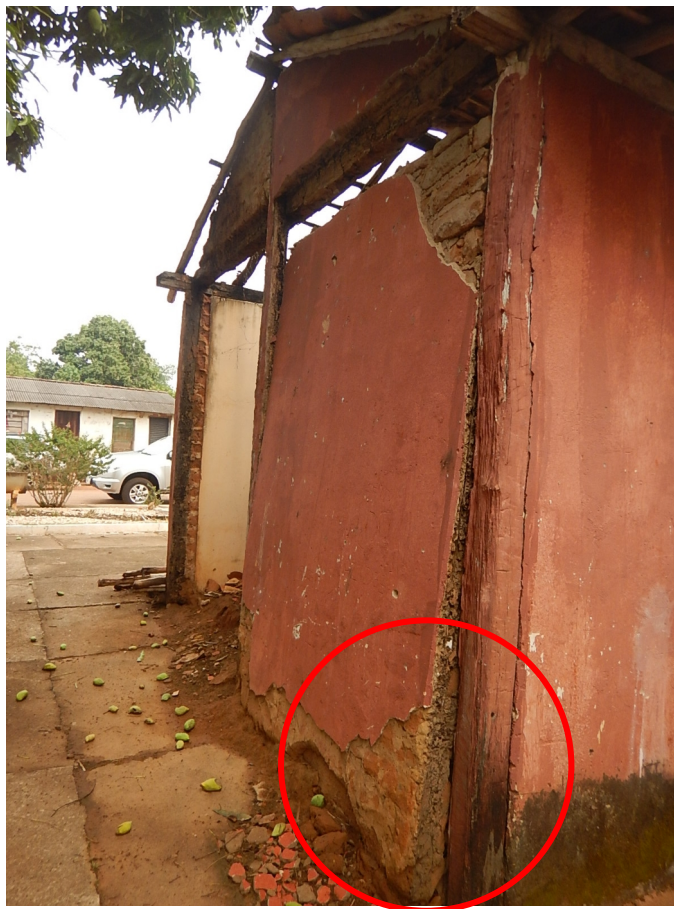
Antes da queda do painel de alvenaria da fachada sudeste, foram feitos registros fotográficos em que captaram o possível motivo de sua ruptura. Segundo a figura 8 e a figura 9, sugere-se que devido a presença de severa umidade em sua base, houve desagregação da alvenaria causando o desprendimento na parte superior, que também apresenta presença de umidade, gerando um deslocamento lateral para dentro da edificação.

**Figura 8:** Registro Posto Telegráfico - Detalhe do deslocamento

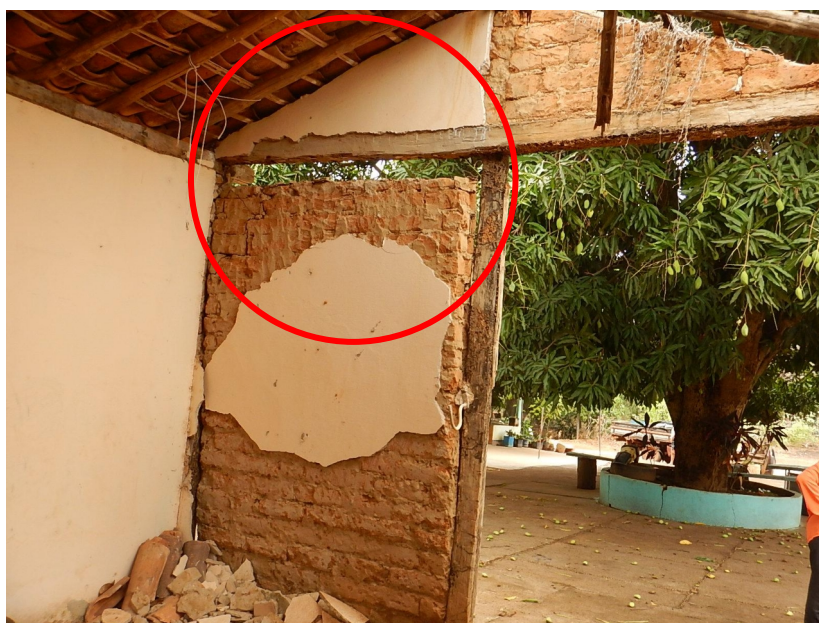
**Figura 9:** Registro Posto Telegráfico - Detalhe do deslocamento

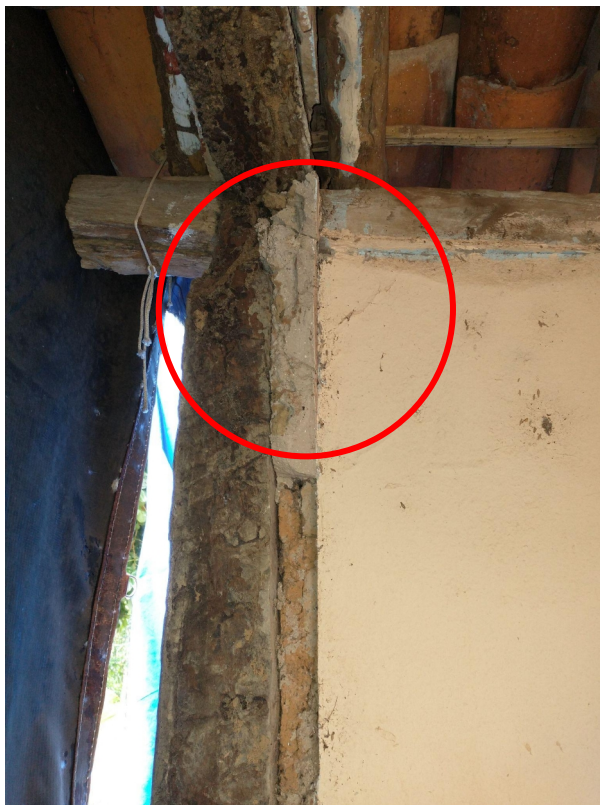
Outro fator identificado em registro fotográfico que pode ser uma causa provável para o acúmulo de umidade nos painéis de alvenaria, é o impedimento da transpiração dos tijolos de adobe devido à presença de um reboco que visivelmente aparenta ser composto por um material cimentício, como demonstra a figura 10.

**Figura 10:** Registro Posto Telegráfico - Detalhe reboco

Em relação ao reboco, a proposta é que seja feita a substituição do material cimentício, se devidamente identificado, por um reboco à base de terra com o intuito de auxiliar no processo de transpiração da parede, evitando assim as patologias atualmente identificadas por acúmulo de umidade.

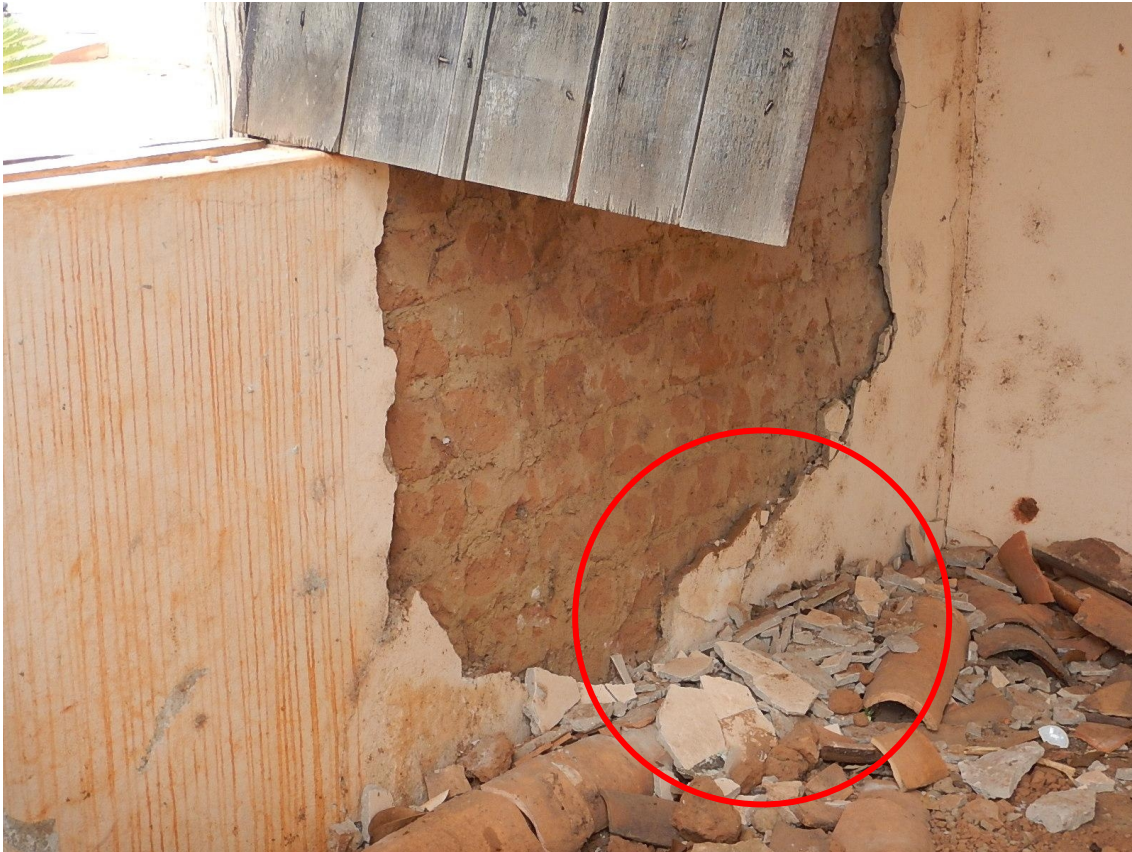
As diferenças físicas e químicas entre a parede de tijolos de adobe e o reboco, corroboram para a hipótese do reboco ser feito de material cimentício. A edificação apresenta em toda sua extensão patologias que sugerem a desunião dos elementos, como por exemplo o deslocamento, fissuras, trincas e rachaduras que afetam apenas o reboco. Em alguns casos, devido ao deslocamento, é possível perceber uma coloração cinza claro, bem diferente das paredes de adobe, sendo esse mais um ponto em que se sugere a composição a base de cimento do reboco presente, conforme podemos perceber através da figura 11.

**Figura 11:** Registro Posto Telegráfico - Detalhe reboco

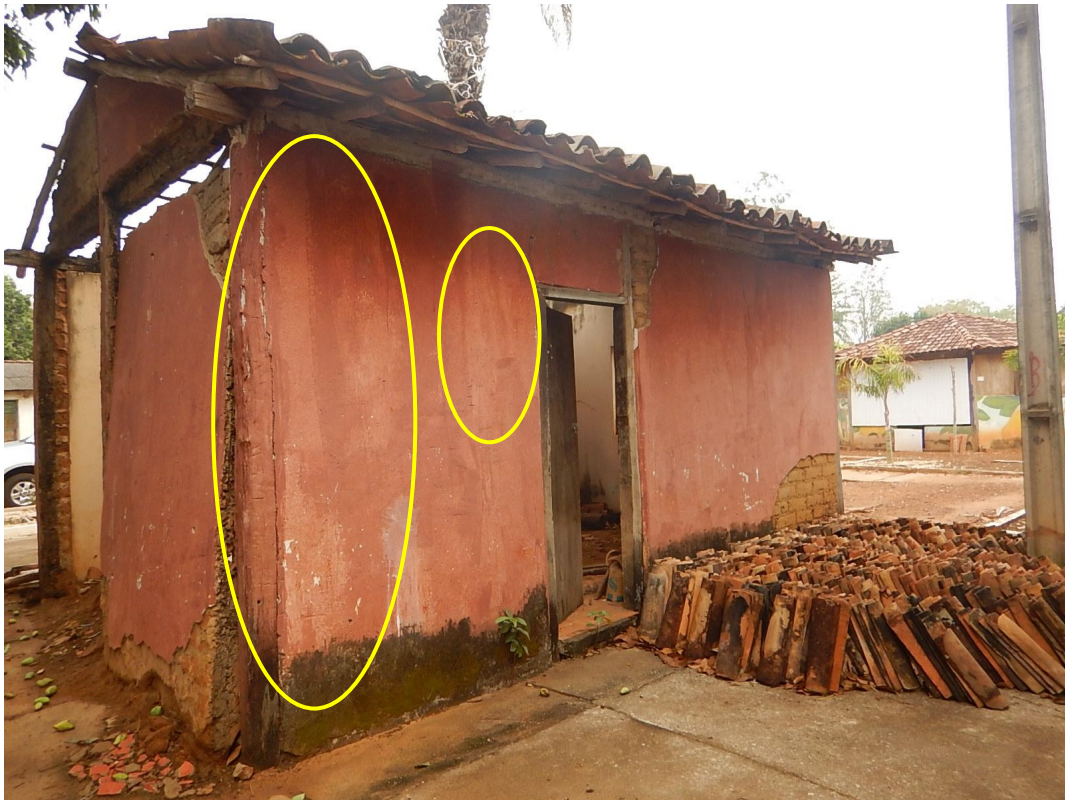
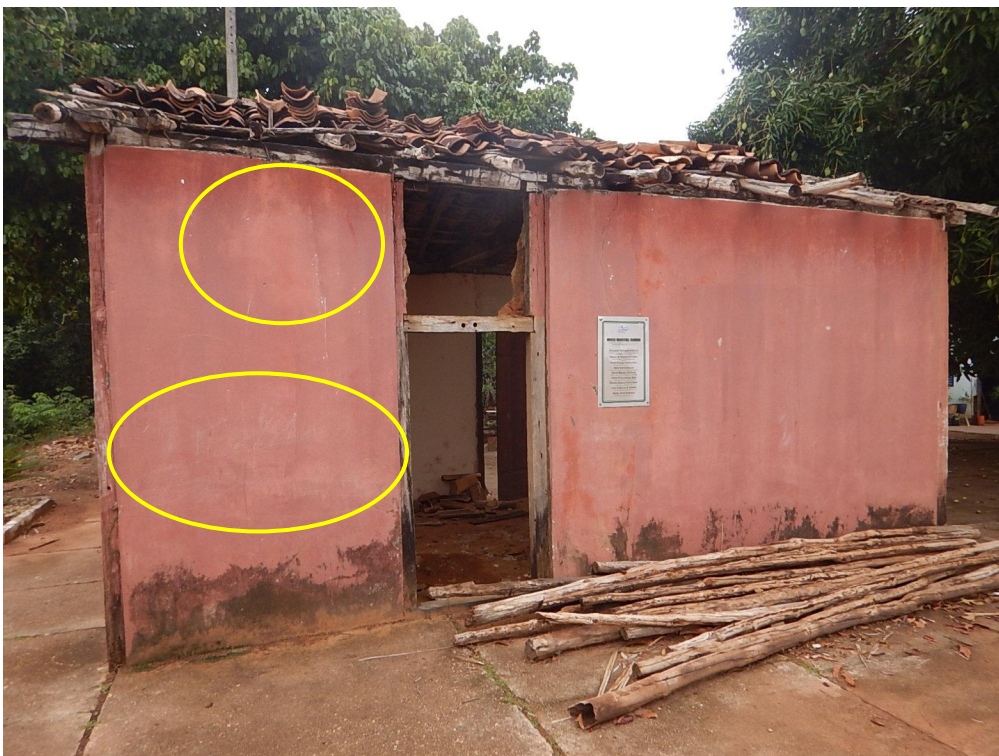
Devido às características do reboco, sugere-se que a transpiração da parede de adobe fica prejudicada, permanecendo um grau elevado de umidade entre tijolo e reboco. Ainda relativo ao reboco, por meio do testemunho fotográfico, as faces externas das paredes da edificação sugere-se que foram pintadas sobre uma pintura a base de cal, as faces externas apresentam manchas brancas na pintura que podem ser oriundas de um processo de calcinação, conforme demonstra a figura 12.

**Figura 12:** Registro Posto Telegráfico - Possível processo de calcinação

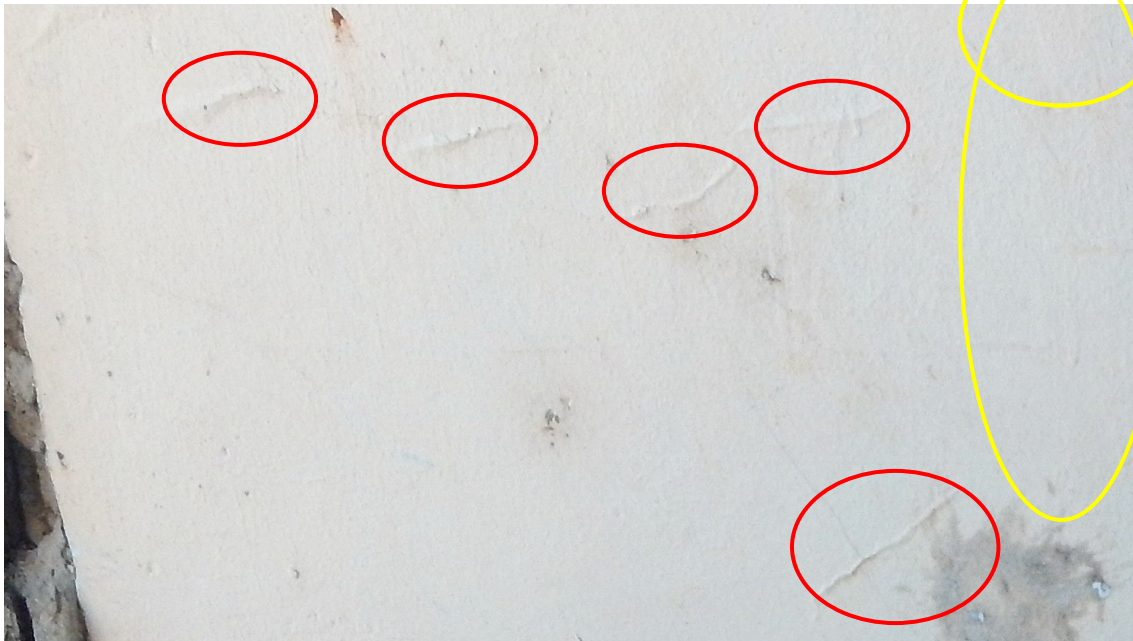
Ainda sobre a pintura presente na edificação, em diferentes pontos da edificação, nas faces internas, pode-se perceber o descascamento da pintura da alvenaria. A pintura ainda apresenta uma característica física de “membrana”, característica típica de uma tinta do tipo látex, conforme ilustra a figura 13. Essa característica de membrana também se apresenta nas faces externas da edificação, que pode ser constatado, de modo superficial, por meio de uma pequena raspagem feita sobre o reboco, representada pela figura 14.

**Figura 13:** Registro Posto Telegráfico - Processo de descascamento

Para completar a parte do reboco, será proposto uma pintura caiada sobre o reboco, com a finalidade de proteger o reboco e a parede da umidade presente nos eventos climáticos do local.

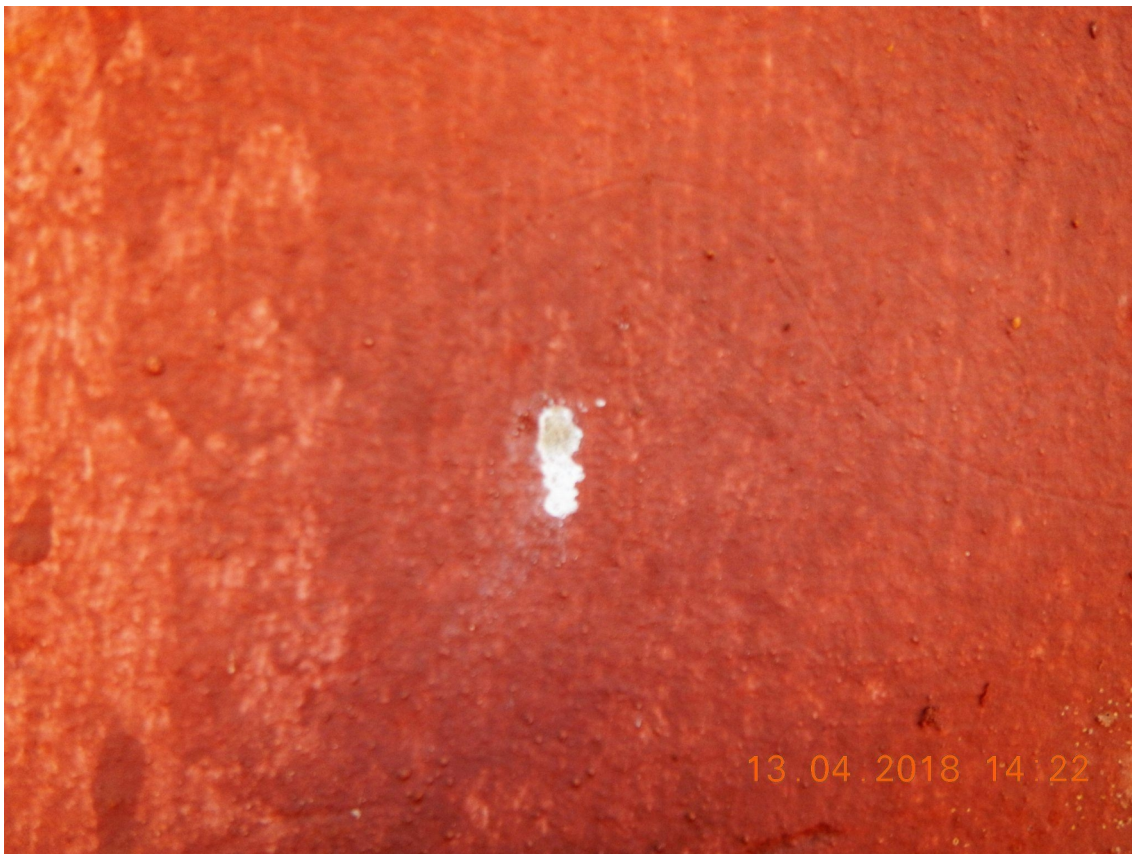
Essa característica de membrana também se apresenta nas faces externas da edificação, que pode ser constatado, de modo superficial, por meio de uma pequena raspagem feita sobre o reboco, representada pela figura 14. A pintura ainda apresenta sua característica membranácea quando observado a pintura sobre madeira e elementos de amarração como pregos e arames, conforme mostra a figura 15.

**Figura 14:** Registro Posto Telegráfico - Raspagem em reboco

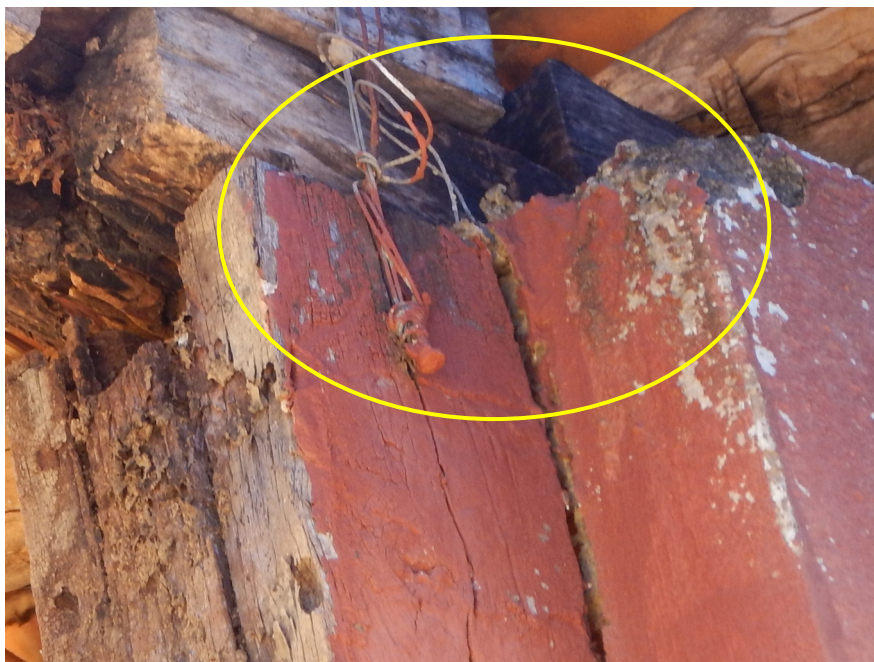
**Figura 15:** Registro Posto Telegráfico - Característica membranácea da tinta utilizada

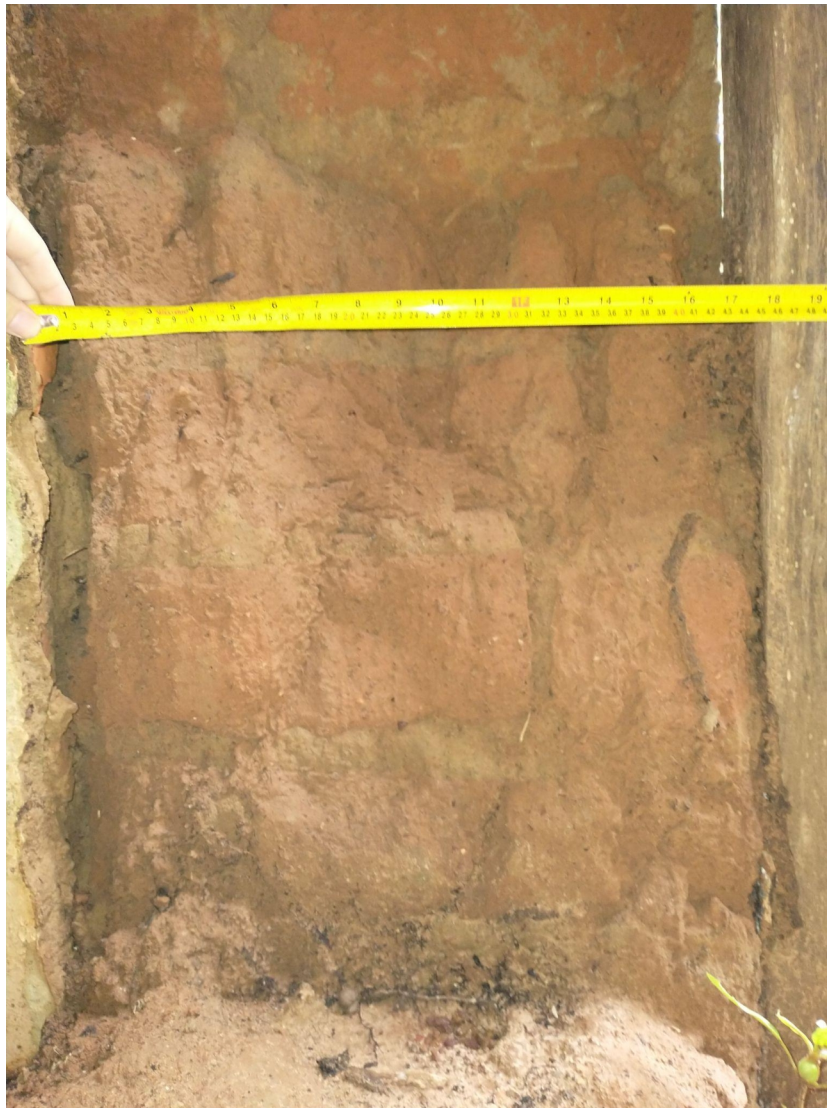
Devido às características citadas acima acerca do tipo de reboco e do tipo de tinta utilizada, podemos dizer que a composição desses elementos formam uma barreira física, criando uma contenção da umidade descendente e impedindo a transpiração da parede de adobe. Sendo assim, a presença da umidade oriunda de chuvas, contidas pela união dos elementos do reboco e tinta utilizadas, aceleram o processo de deterioração dos tijolos de adobe, ocasionando a queda de painéis inteiros de alvenaria e a desagregação do material dos painéis que ainda estão de pé, bem como mostra a figura 16.

**Figura 16:** Registro Posto Telegráfico - Desagregação de material

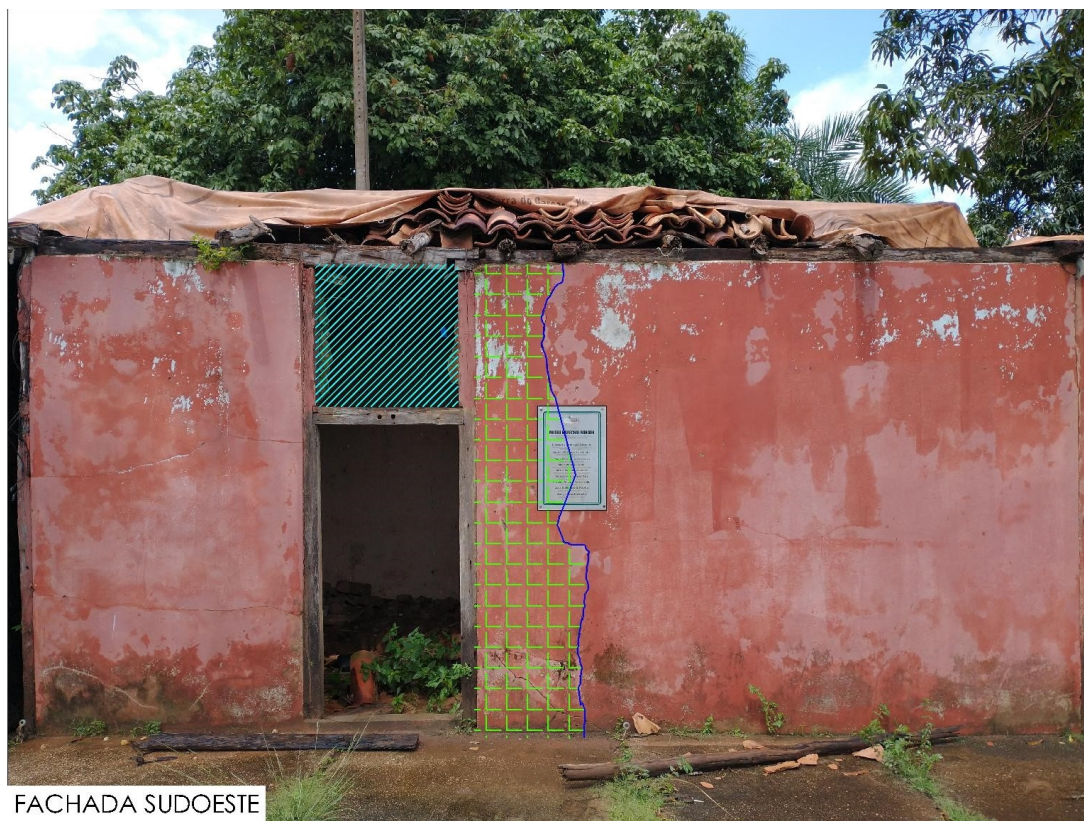
Com a perda significativa de material por meio de desagregação oriunda de umidade descendente, o painel de alvenaria sudoeste corre sério risco de desabamento total, uma vez que cerca de 15% (quinze por cento) já sofreu processo total de desagregação, do mesmo modo que a bandeira da esquadria presente neste painel de alvenaria já sofreu processo de desagregação em sua totalidade, como podemos ver na figura 17.

**Figura 17:** Registro Posto Telegráfico - Representação da fachada sudoeste

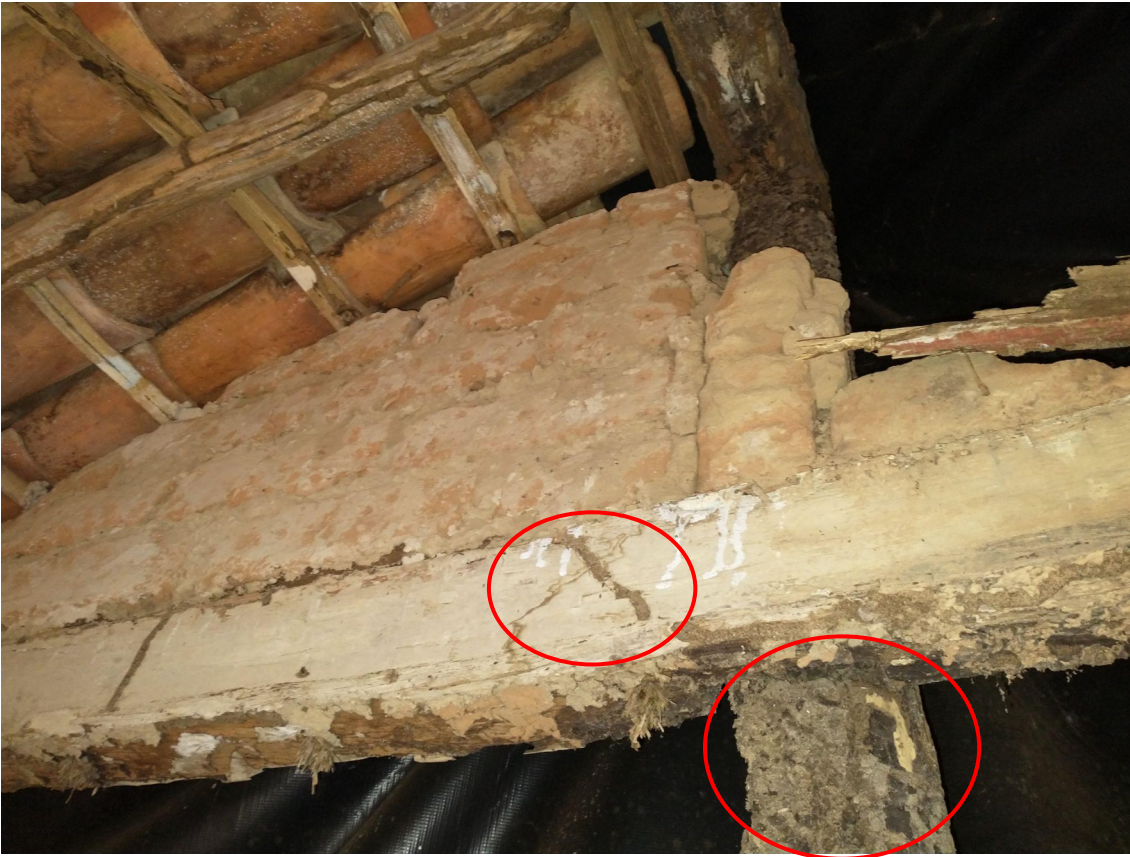
A edificação apresenta elementos de madeira rústica do tipo “palanque” como elemento estrutural, independente dos painéis de alvenaria. Esses elementos estruturais são compostos por vigas, pilares e vergas, ademais, outras peças de madeira também compõem a estrutura do telhado, sendo identificados na trama do telhado como na cumeeira, linha e pendural. Devido às condições favoráveis da edificação e a falta de manutenção, esses elementos de madeira apresentam patologia do tipo biótica, como a presença de fungos e a infestação de insetos xilófagos. Na figura 18 podemos observar a deterioração da madeira, tanto na viga quanto no pilar por meio de fungos e insetos xilófagos.

**Figura 18:** Registro Posto Telegráfico - Deterioração de elementos de madeira

A trama de telhado também passará por um processo de recuperação e substituição da mesma, se eventualmente for constatada a instabilidade da peça. Além da recuperação das peças existentes e a sua eventual substituição, se necessário, a trama de madeira passará por um processo de imunização química para a prevenção do ataque de insetos do tipo xilofagos e o ataque da umidade.

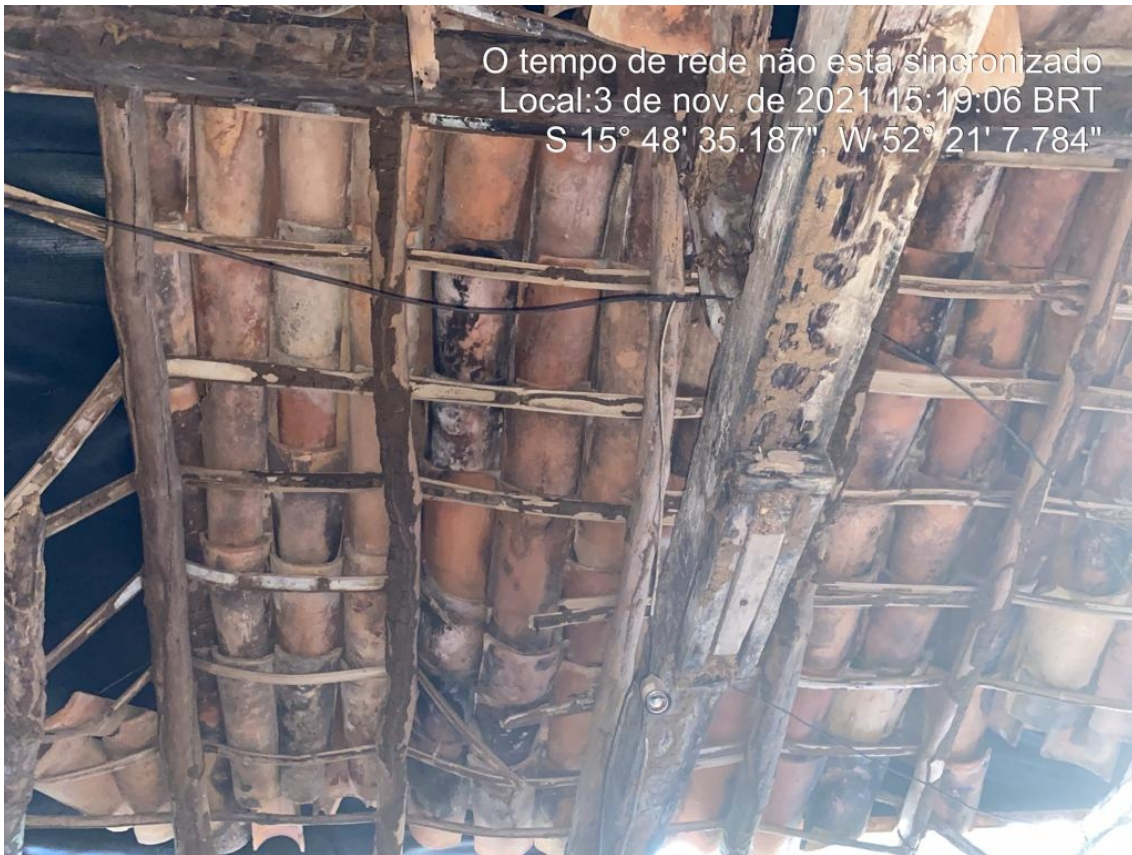
A trama do telhado, além dos elementos estruturais já citados, possui caibros feitos por madeira roliça rústica e ripas feitas de taquara cortadas à meia-cana. É notório a presença predominante de insetos xilófagos como demonstra a figura 19.

**Figura 19:** Registro Posto Telegráfico - Presença de inseto xilófago em trama de telhado

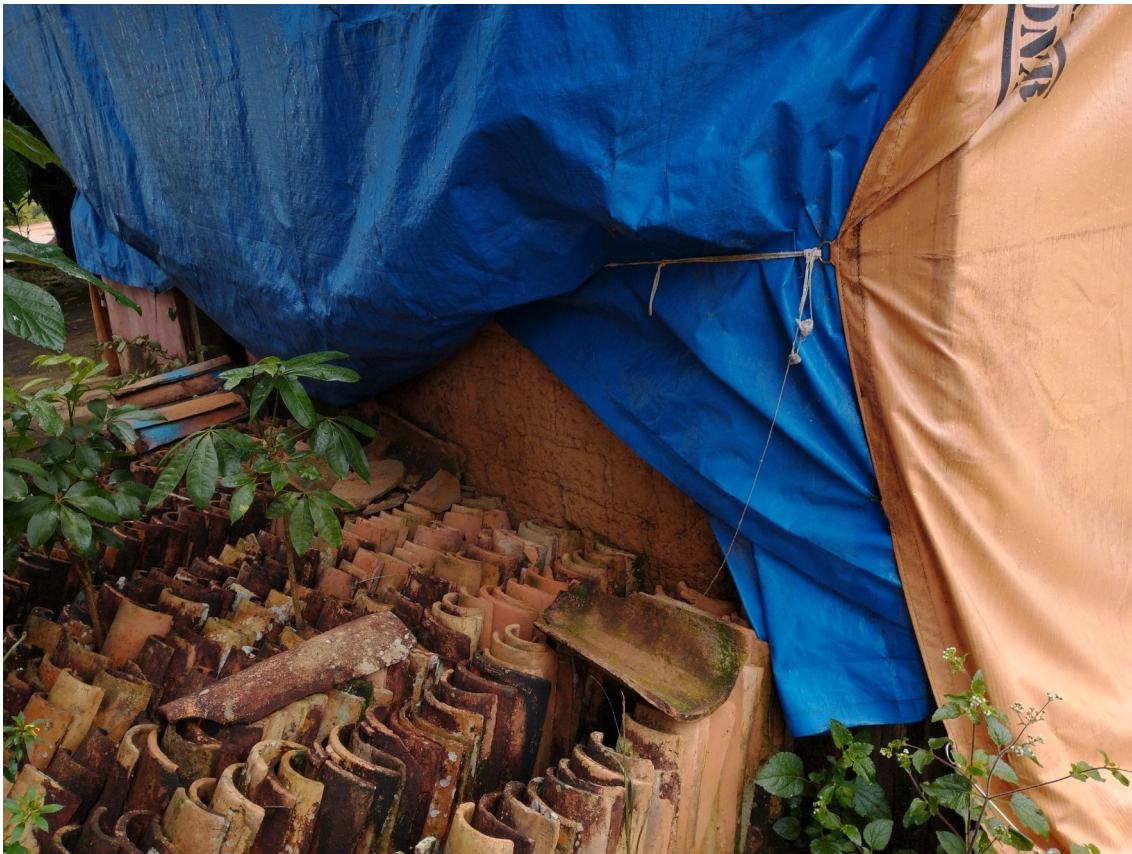
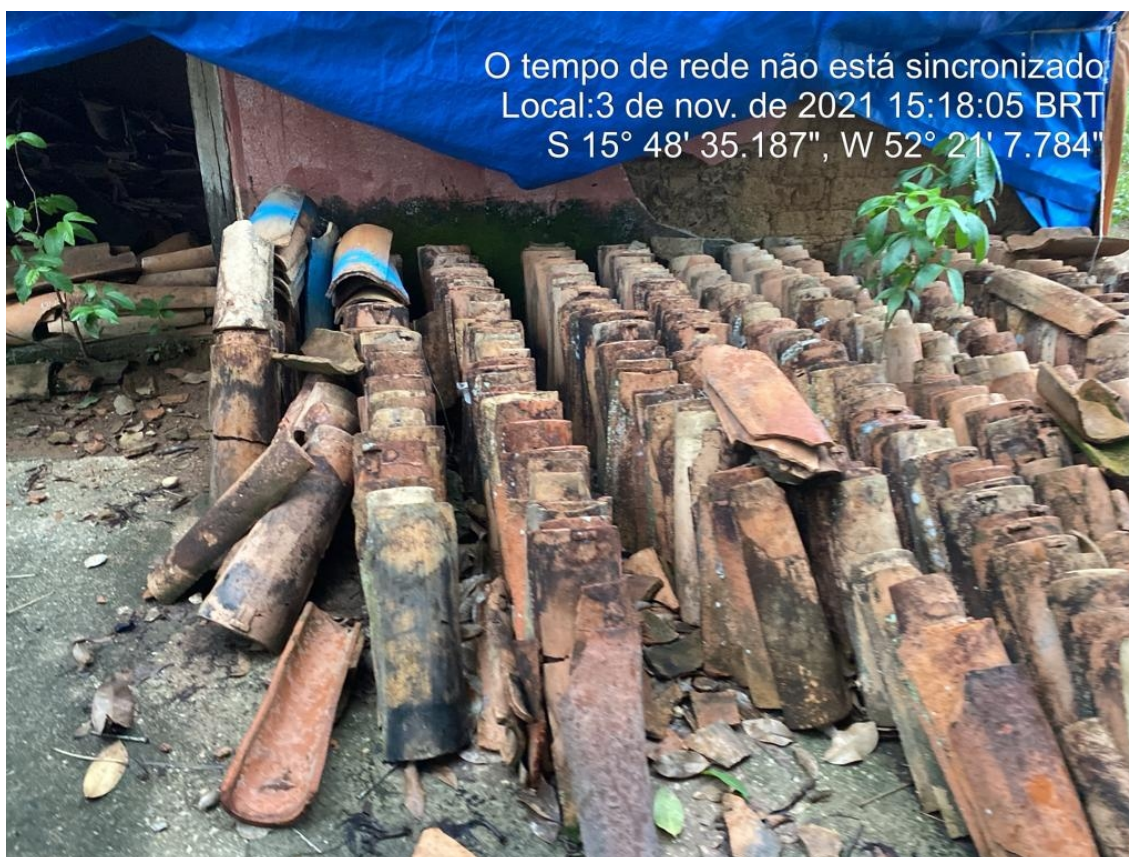
Com a ruptura parcial da trama do telhado, algumas telhas acabaram se perdendo devido a quebra das peças com a queda, aumentando o atual montante de escombros já existente dentro da edificação, oriundo da queda dos painéis de alvenaria. Atualmente, a construção possui em sua imediação direta, um amontoado de telhas que indicam serem da mesma época, podendo ser uma fornecedora de materiais originais para eventuais substituições (ver figura 20 e figura 21).

**Figura 20:** Registro Posto Telegráfico - Telhas do tipo capa-canal.

**Figura 21:** Registro Posto Telegráfico - Telhas do tipo capa-canal.

O telhamento existente será retirado e passará por um processo de limpeza para a retirada de elementos fúngicos e eventuais vegetações que estejam presentes. Como parte do telhamento se quebrou com a queda parcial do telhado, estas serão substituídas por outras peças existentes em um acervo local de telhas já citados neste documento, essas telhas fazem parte de um pequeno “estoque” presente no local. As eventuais telhas existentes neste “estoque”, também passarão por processo de limpeza e retirada de material de vegetação que possa estar presente, com objetivo de manter a mesma qualidade das telhas reutilizadas na edificação.

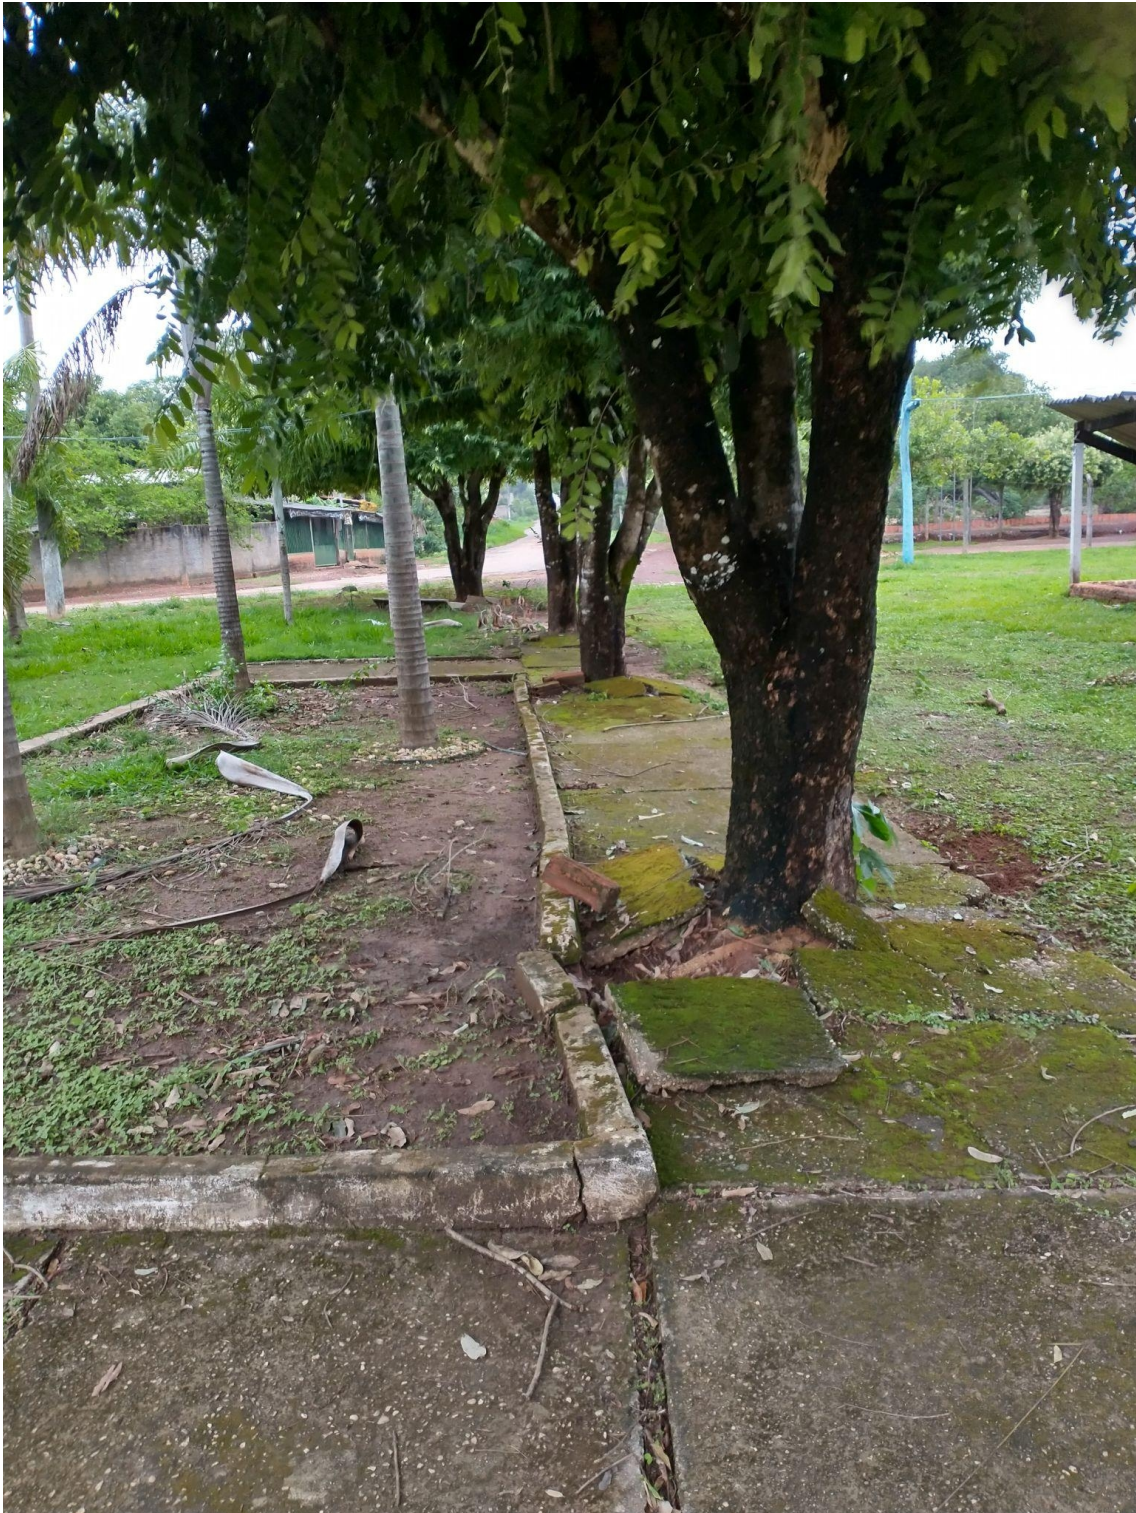
As árvores citadas acima, ali plantadas, não possuem espaço suficiente para para seu berço (coroamento), limitando a uma área quase nula para a absorção de água, desse modo, as raízes buscam oxigenação e acabam ficando superficiais, levantando o piso existente e os limitadores de canteiro feitos em alvenaria, conforme ilustra a figura 28 e figura 29.

**Figura 28:** Elementos construtivos danificados por árvores

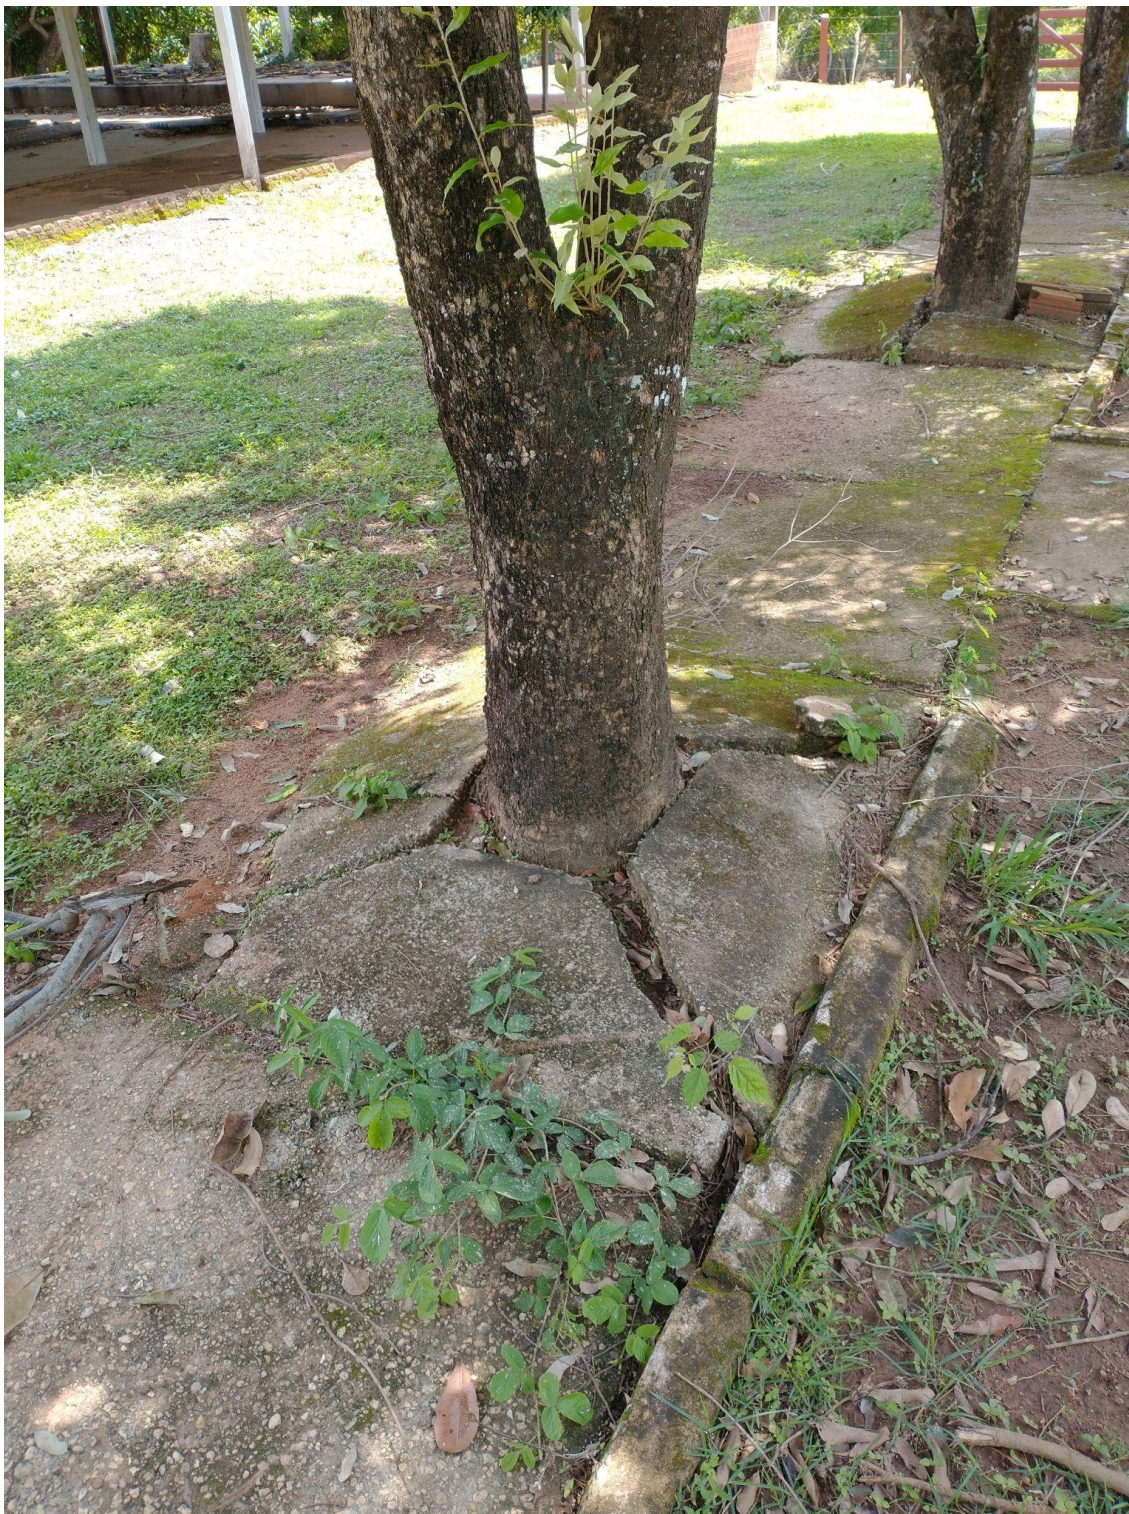
**Figura 29:** Árvores sem coroamento - Oiti

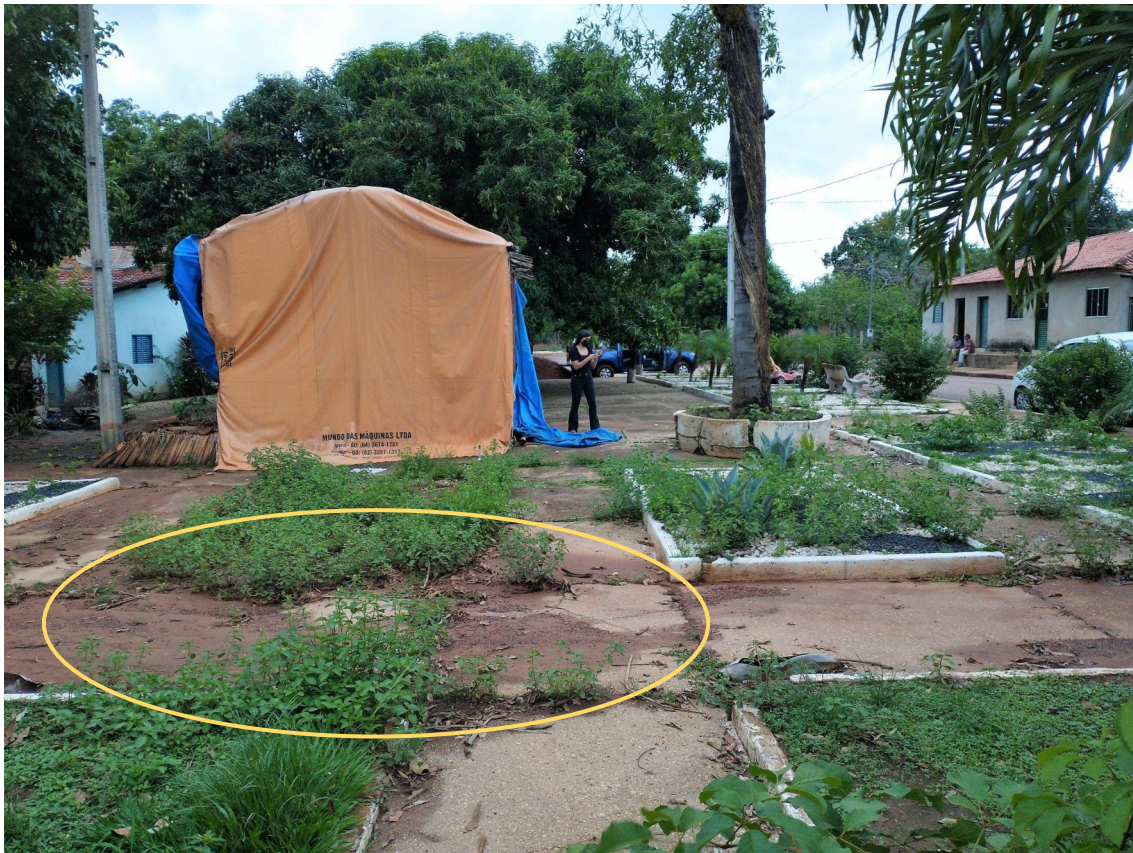
O terreno onde está inserida a praça Rondon, possui uma leve inclinação em seu sentido transversal, totalizando uma diferença de 60 cm ao final da praça em relação ao caimento natural do terreno. Em algumas localidades no interior da praça, as placas de concreto apresentam uma movimentação de recalque,

sugerindo uma acomodação do aterro realizado, podendo ser verificado por meio da figura 30.

**Figura 30:** Recalque em placa de concreto

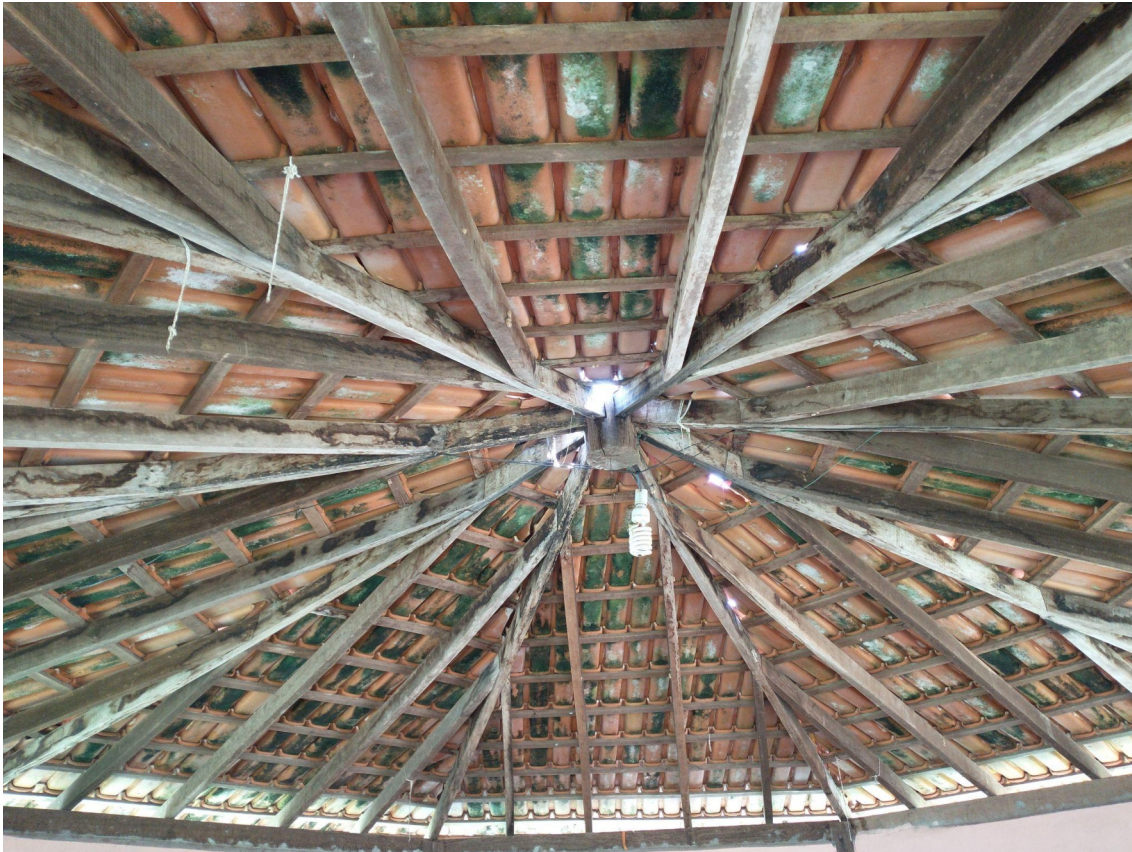
No telhado, através da figura 36, podemos perceber que existem algumas telhas que apresentam falhas que, nas condições atuais, não conseguimos identificar se tais falhas são oriundas apenas de desencaixe ou quebra das mesmas. Sobre a trama do telhado, também pode-se notar por meio da figura 36, que o madeiramento apresenta manchas mais escuras com direção descendente, sugerindo um vazamento no telhado, que se não tratado, poderá comprometer a estrutura do madeiramento.

**Figura 35:** Trama do telhamento do coreto
