**Projeto e Execução de Restauro e Preservação da Praça da Voadeira com o foco na Edificação do Posto Telegráfico**

## 1. POSTO TELEGRÁFICO

## **1.2. Estado de Conservação**

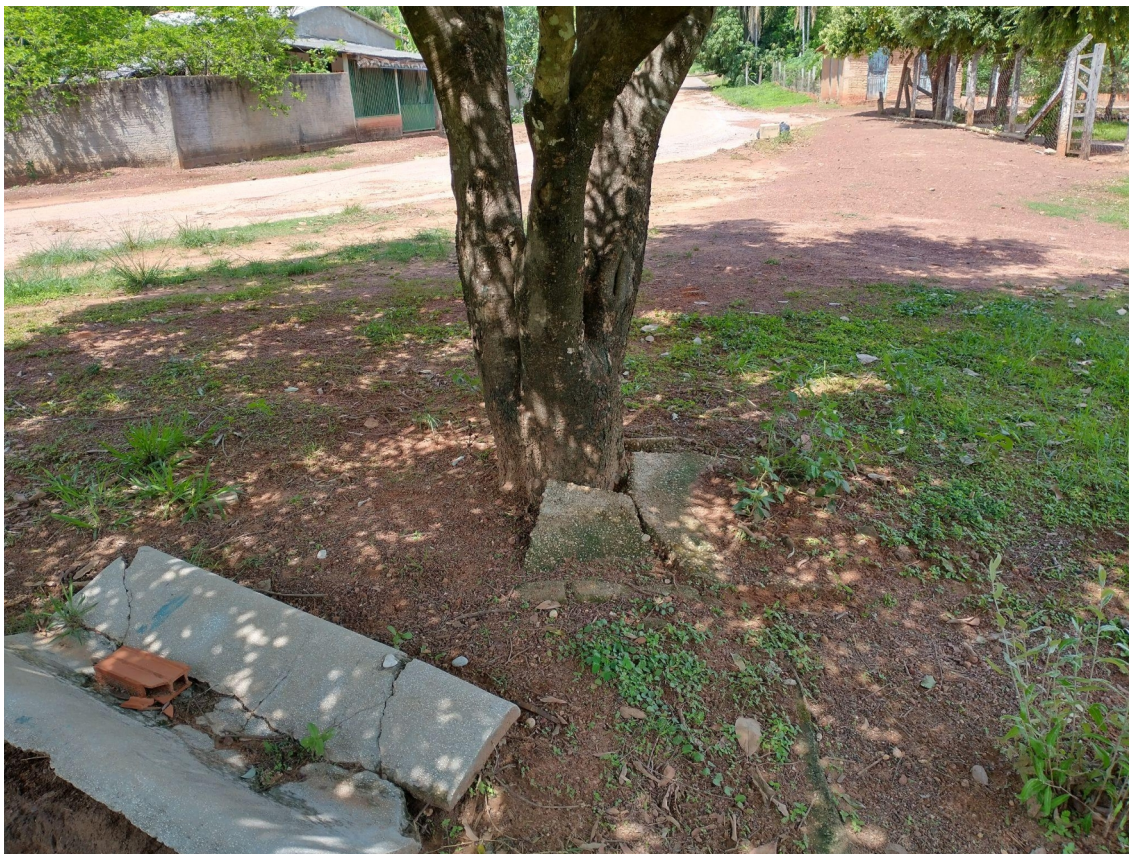
Relativo ao mobiliário urbano presente na praça Rondon, existe apenas um banco de concreto em condições atuais de uso, sendo que podemos notar vestígios da existência de outros bancos mas que atualmente só restam escombros, conforme mostra a figura 36 e 37.

**Figura 37:** Escombros de banco de concreto
