**Projeto e Execução de Restauro e Preservação da Praça da Voadeira com o foco na Edificação do Posto Telegráfico**

## 1. POSTO TELEGRÁFICO

## **1.2. Estado de Conservação**

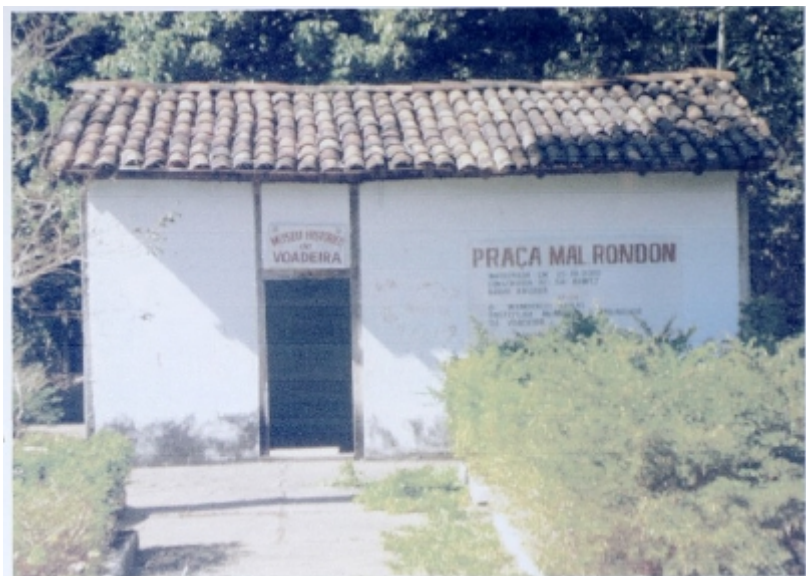
**Figura 1:** Registro Posto Telegráfico - “Museu Histórico de Voadeira”

Através do Parecer Técnico para Tombamento Nº 018/2008/CPHC de setembro de 2008, é possível constatar através de registro fotográfico o testemunho de como estava a edificação nesse período, que é posterior às intervenções realizadas e relatadas pela AMPPDV. Nesse período (setembro, 2008), podemos constatar que o uso da edificação era destinado a um museu, denominado como "*Museu Histórico de Voadeira*". Tendo como característica predominante a pintura de cor branca e as informações pintadas diretamente na parede da edificação, além da telha de barro do tipo capa canal, estrutura de telhamento em madeira roliça e sem acabamento refinado e vigas e pilares aparente, também feitos em madeira, porém do tipo palanque, conforme mostra as figura 1, figura 2 e figura 3.

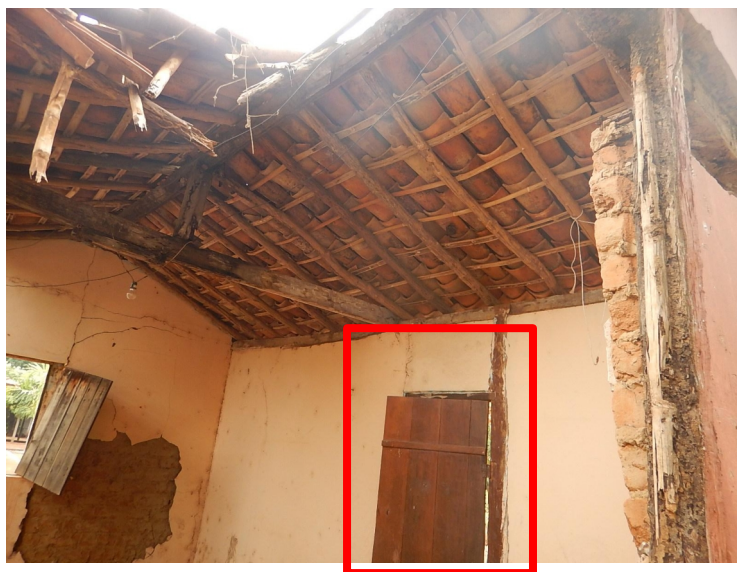
**Figura 4:** Registro Posto Telegráfico - Vista da Porta

Outro elemento de fácil identificação por testemunho fotográfico, é a tipologia construtiva das esquadrias, que eram feitas com chapas de madeira emparelhadas uma ao lado da outra, contraventada por uma trava de madeira. Infelizmente não é possível identificar o tipo de madeira utilizada. Podemos perceber através das figuras 4 e 5.

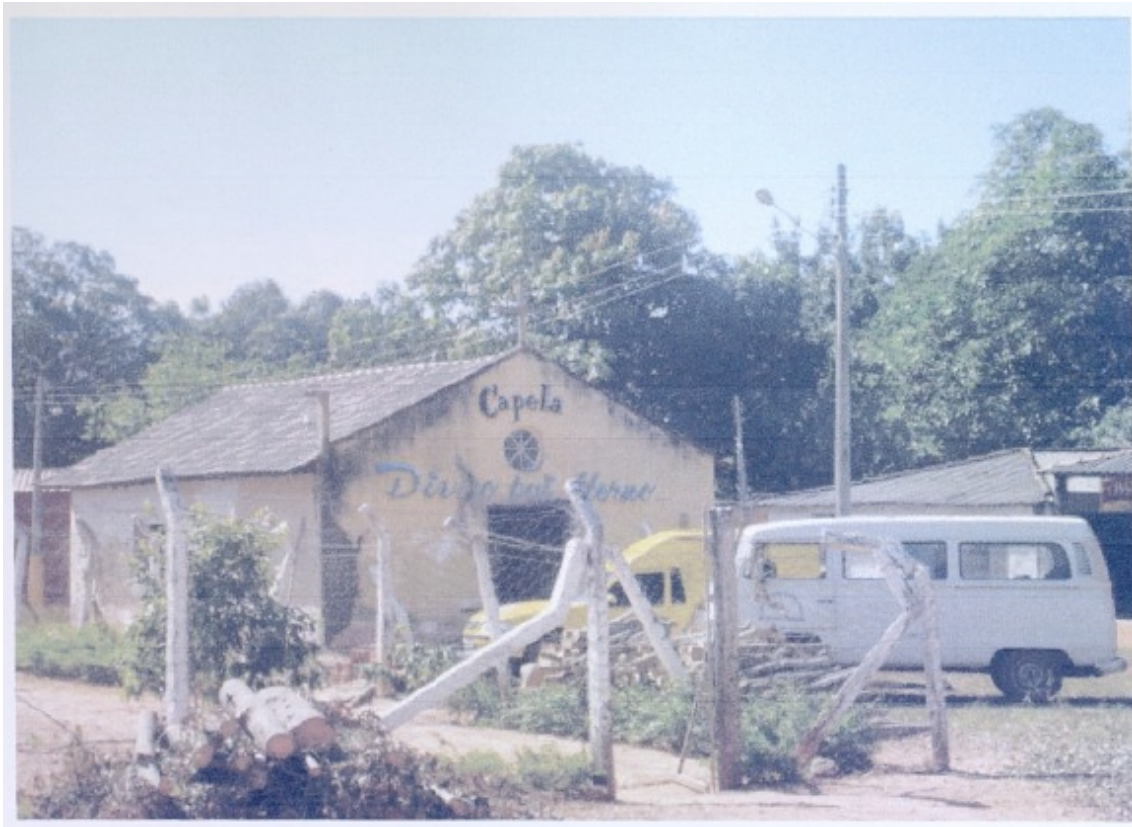
**Figura 23:** Igreja do Divino Pai Eterno

De acordo com os registros obtidos atualmente, não é possível afirmar qual processo construtivo original da praça, coreto e demais construções existentes na poligonal de tombamento, pertinente a este projeto e ao entorno imediato do Posto Telegráfico. Contudo, é possível observar por meio de testemunho fotográfico do Parecer Técnico para Tombamento nº 018/2008/CPHC, que as referidas construções citadas pertencentes a poligonal de tombamento possuem características de construção com alvenaria convencional, como demonstrado nas figuras 23 e 24.

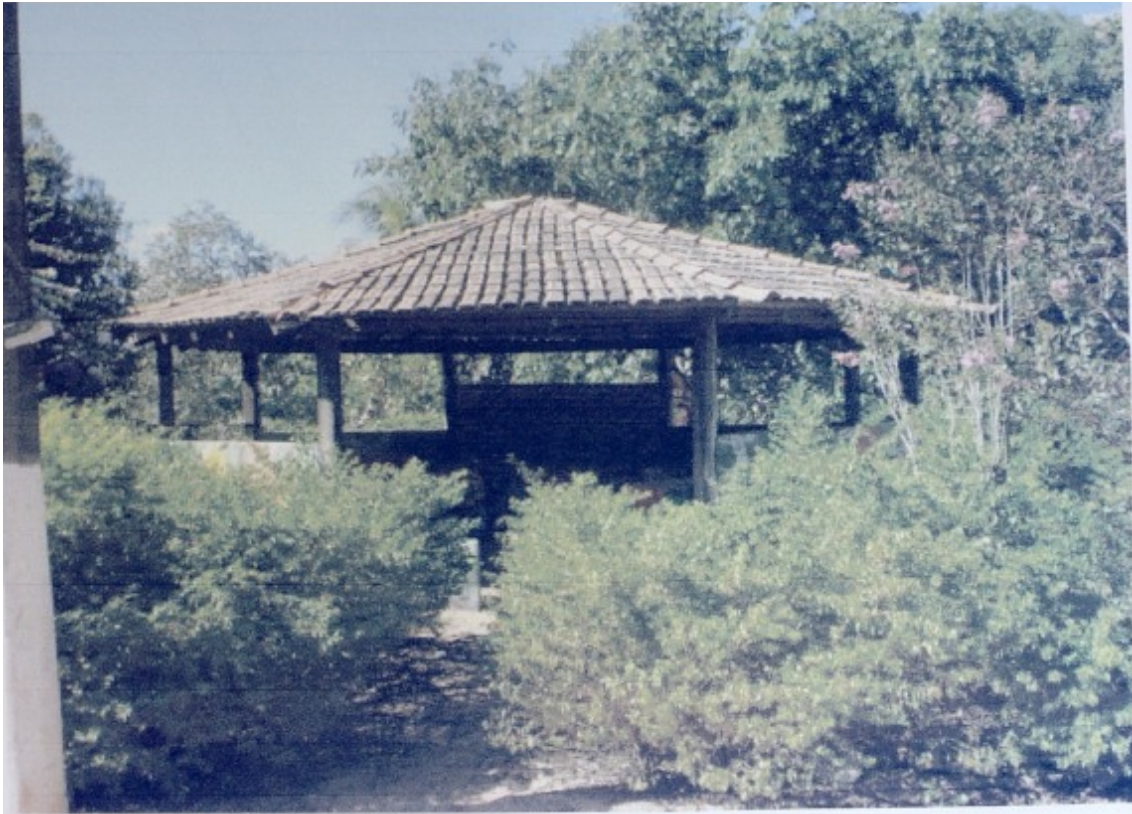
**Figura 24:** Coreto

Já a edificação identificada como coreto, possui formato octogonal, estruturado com pilares de madeira do tipo palanque, com fechamento em meia altura em alvenaria convencional, conforme vimos na figura 24 anteriormente. Ainda de acordo com o Parecer Técnico para Tombamento nº 018/2008/CPHC, o formato dos canteiros e o acesso ao coreto foram registrados conforme as figuras 25 e 26.

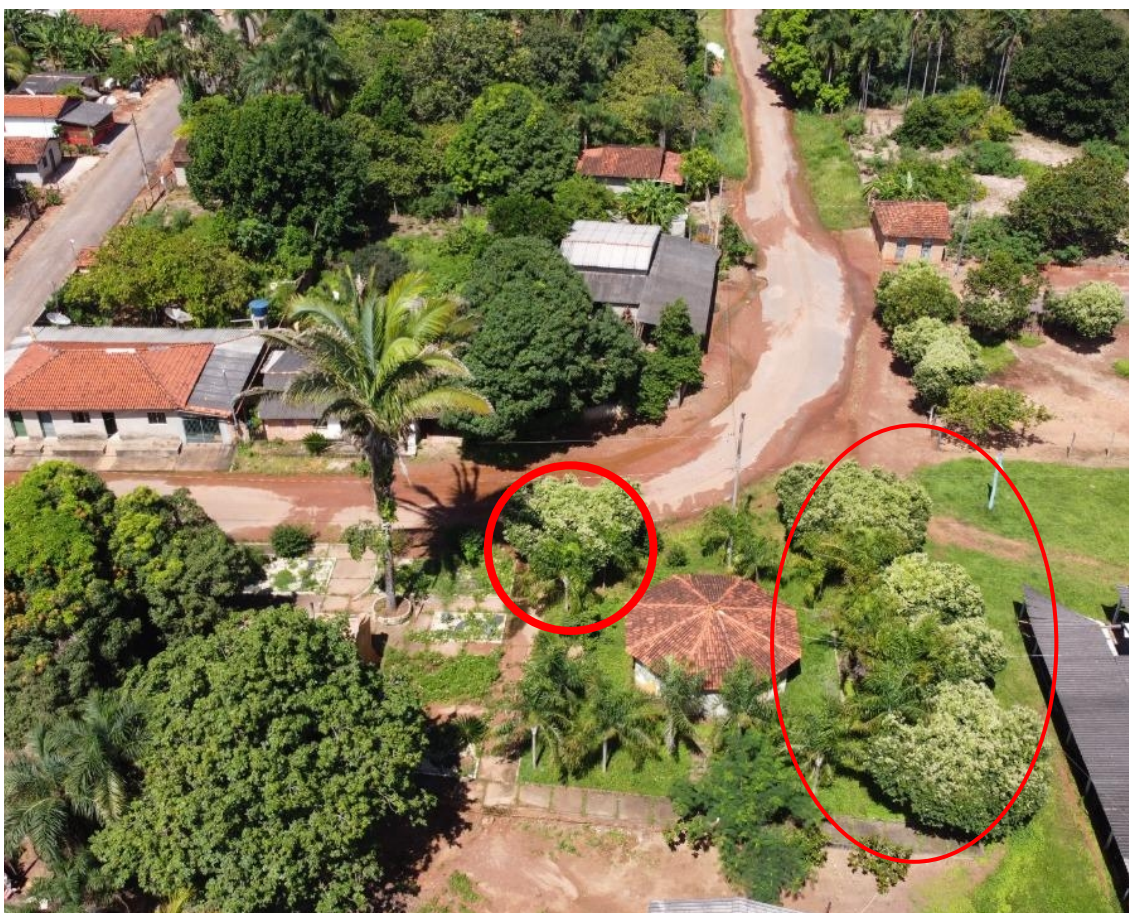
**Figura 27:** Localização árvores - Oitis

Atualmente a praça possui 5 (cinco) árvores do tipo Oiti plantadas, sendo que a maioria estão localizadas na extremidade da praça Rondon, defronte ao acesso principal, conforme demonstra a figura 27.

As árvores citadas acima, ali plantadas, não possuem espaço suficiente para para seu berço (coroamento), limitando a uma área quase nula para a absorção de água, desse modo, as raízes buscam oxigenação e acabam ficando superficiais, levantando o piso existente e os limitadores de canteiro feitos em alvenaria, conforme ilustra a figura 28 e figura 29.

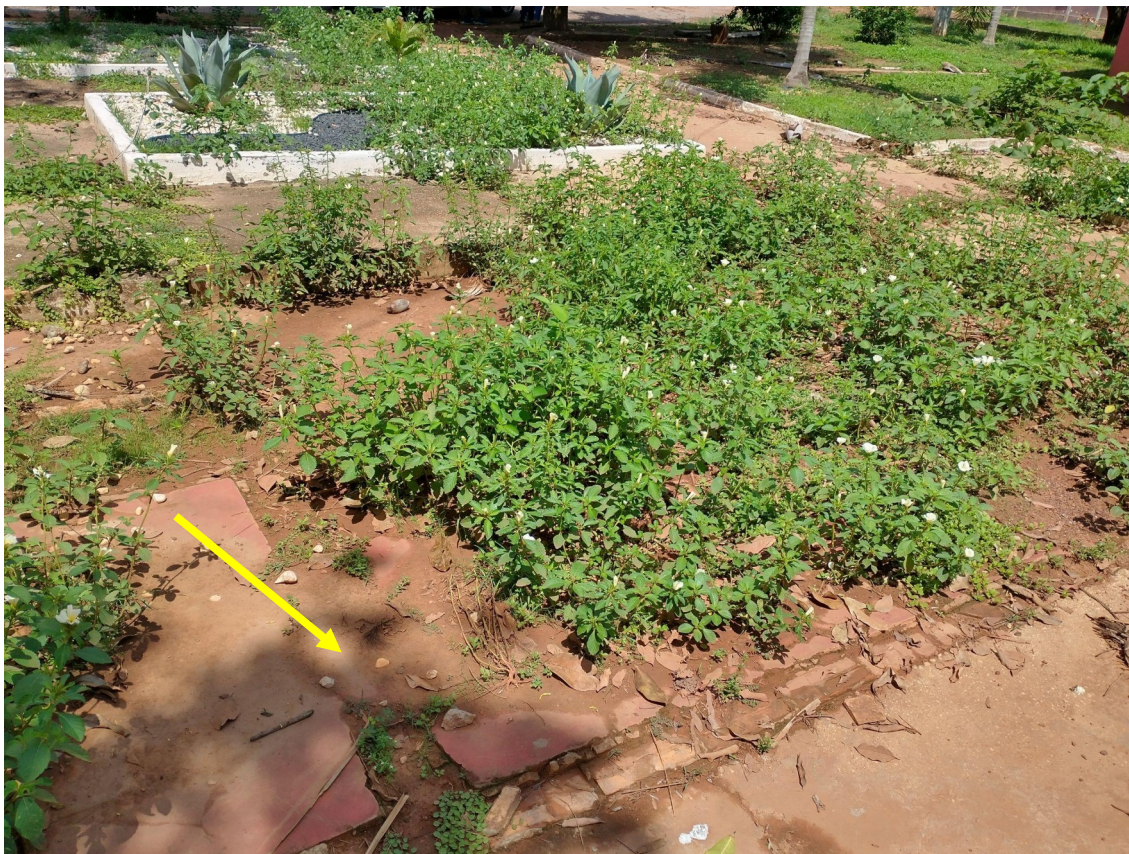
Atualmente, a praça apresenta vestígios de construções (ver figura 31) na qual não possuem registros disponíveis por essa secretaria, mas, através do Parecer Técnico para Tombamento já citado anteriormente, podemos perceber que a configuração dos canteiros da praça foram modificadas, conforme já foi ilustrado anteriormente por meio das figuras 25 e 26, sendo que a atual configuração dos canteiros podem ser ilustradas por meio da figura 32.

**Figura 31: Vestígio de construção**

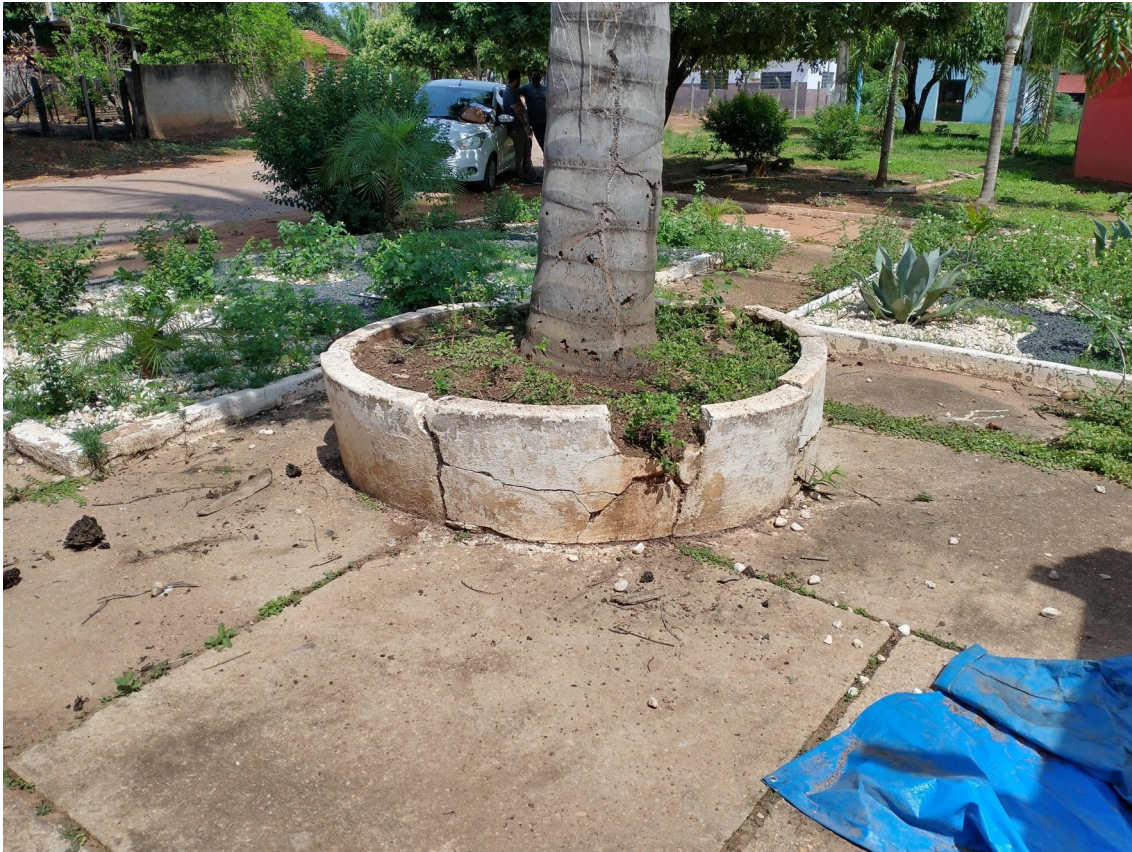
Os Canteiros de árvores específicas como do Babaçu e da Mangueira, que estão no entorno imediato a edificação do Posto Telegráfico, possuem um canteiro com altura de aproximadamente 60 cm (sessenta centímetros) de altura, que apresentam rachaduras, rupturas e deformidade da alvenaria, comprometendo a contenção de terra em que as árvores estão plantadas. Podemos ver as atuais condições dos canteiros por meio das figuras 33 e 34.

**Figura 33: Canteiro - Babaçu**

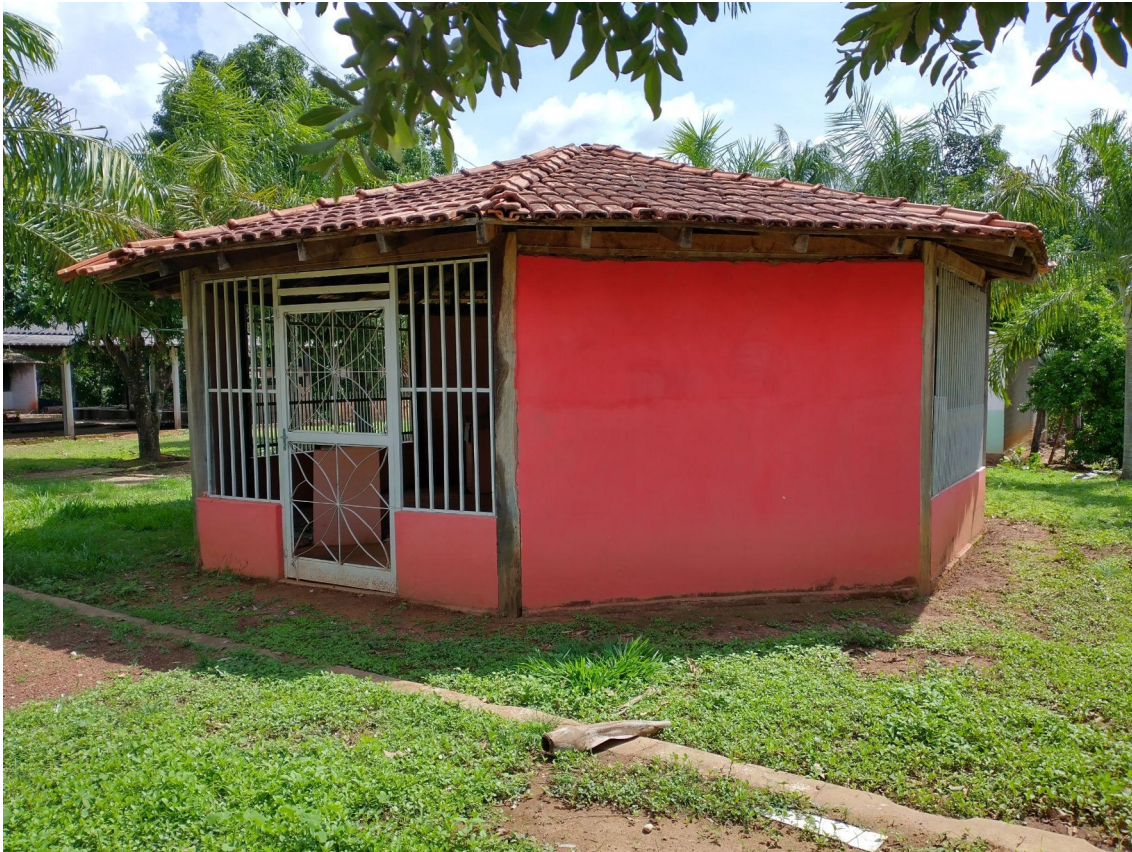
**Figura 35:** Condições atuais do coreto

Podemos ver por meio da figura 35 que as paredes seguem um padrão de cheio e vazio, ora preenchido com alvenaria e ora preenchido com gradil metálico.

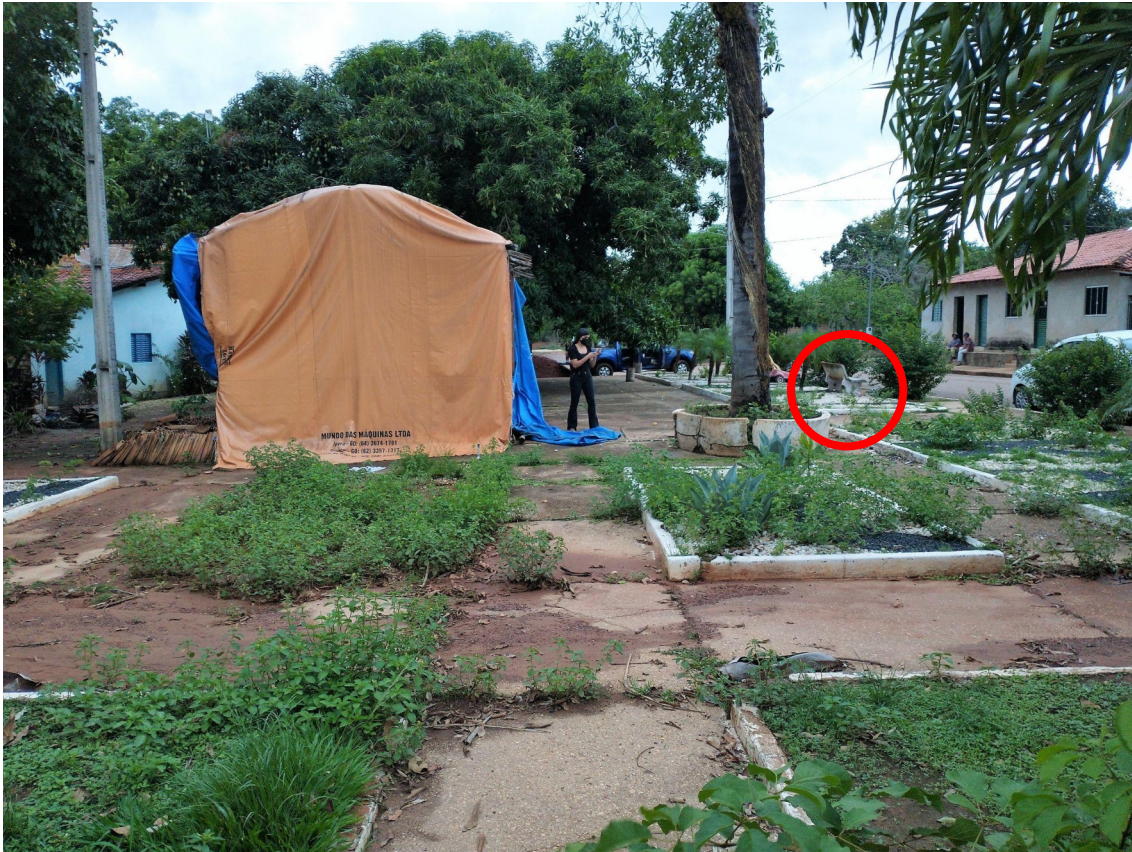
**Figura 36:** Banco de concreto existente

Relativo ao mobiliário urbano presente na praça Rondon, existe apenas um banco de concreto em condições atuais de uso, sendo que podemos notar vestígios da existência de outros bancos mas que atualmente só restam escombros, conforme mostra a figura 36 e 37.

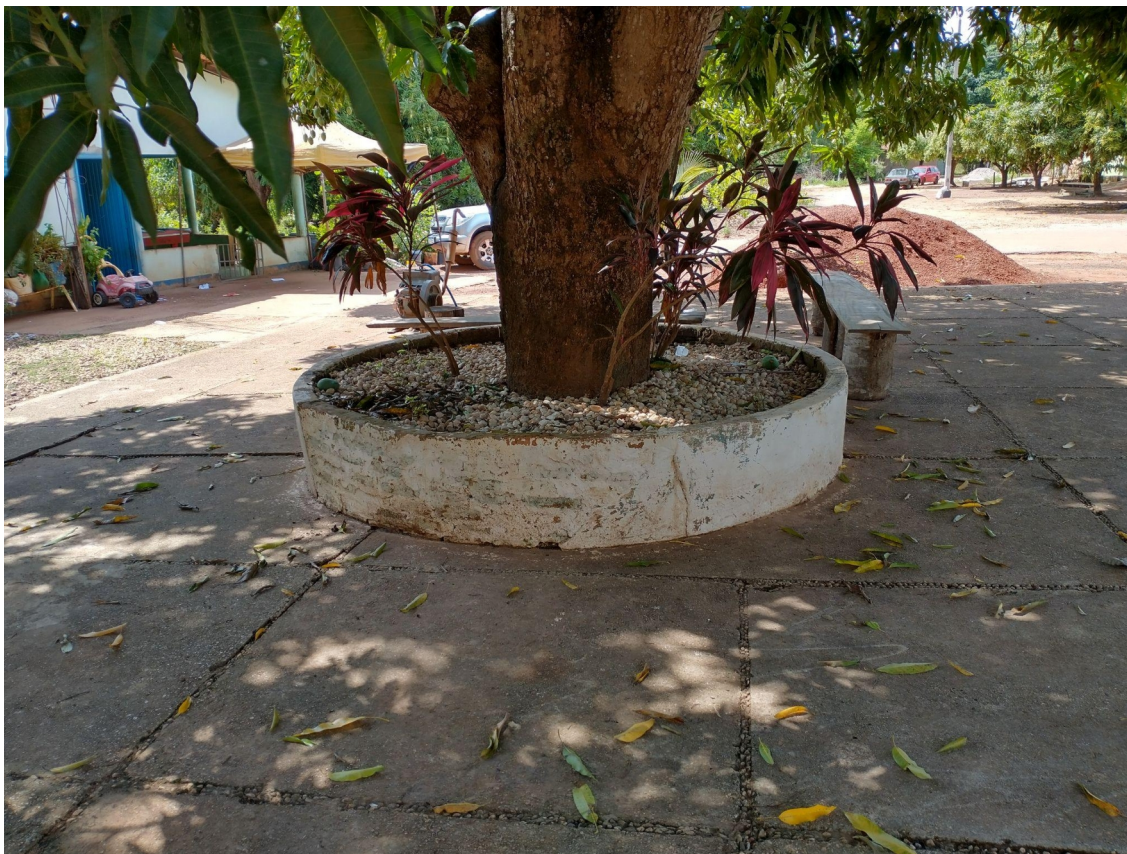
**Figura 38:** Bancos improvisados

Para suprir a demanda de bancos, moradores locais adaptaram novos bancos feitos com tábua de madeira apoiada em troncos, eles estão localizados no entorno imediato da Mangueira, local que aparentemente acontecem os encontros na praça. Ver figura 38.
